COMUNE DI MONTELUPONE

MANUTENZIONE OPERE DI DIFESA DEL SUOLO E MONITORAGGIO MOVIMENTO FRANOSO

3. RELAZIONE SPECIALISTICA GEOLOGICA

Marzo 2018

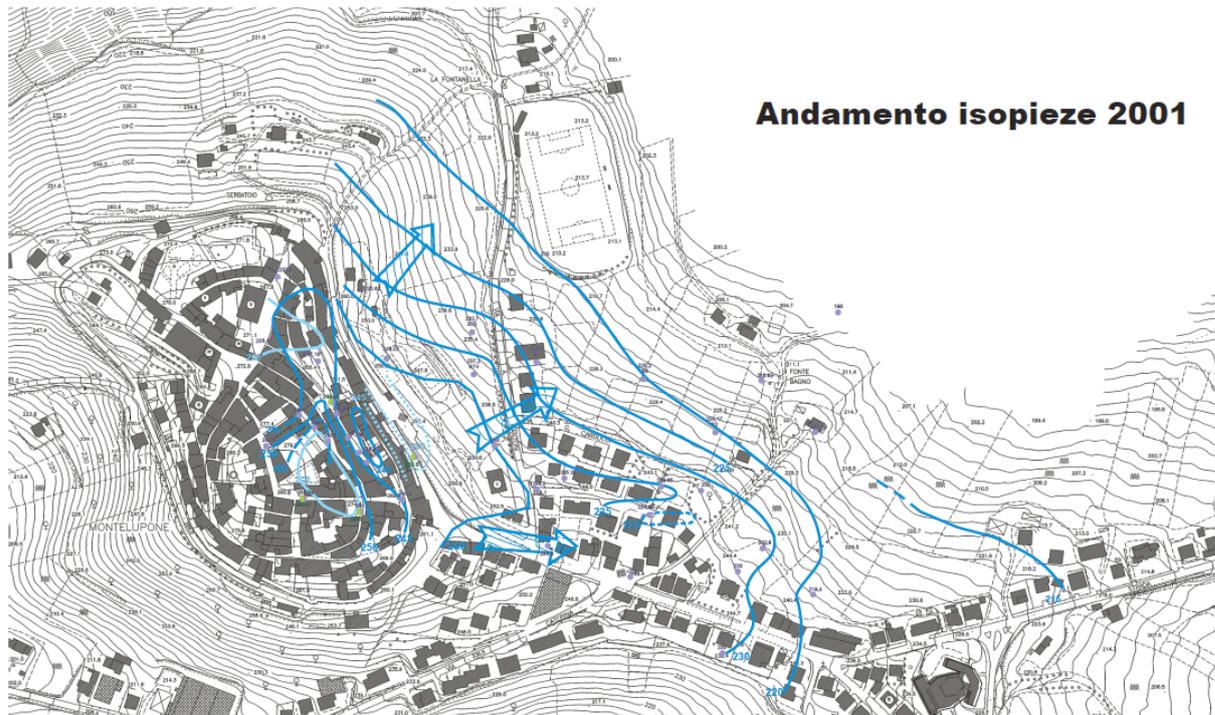
Le carte delle isopiezometriche che seguono tracciano la situazione rilevata con le misure di cui sopra.

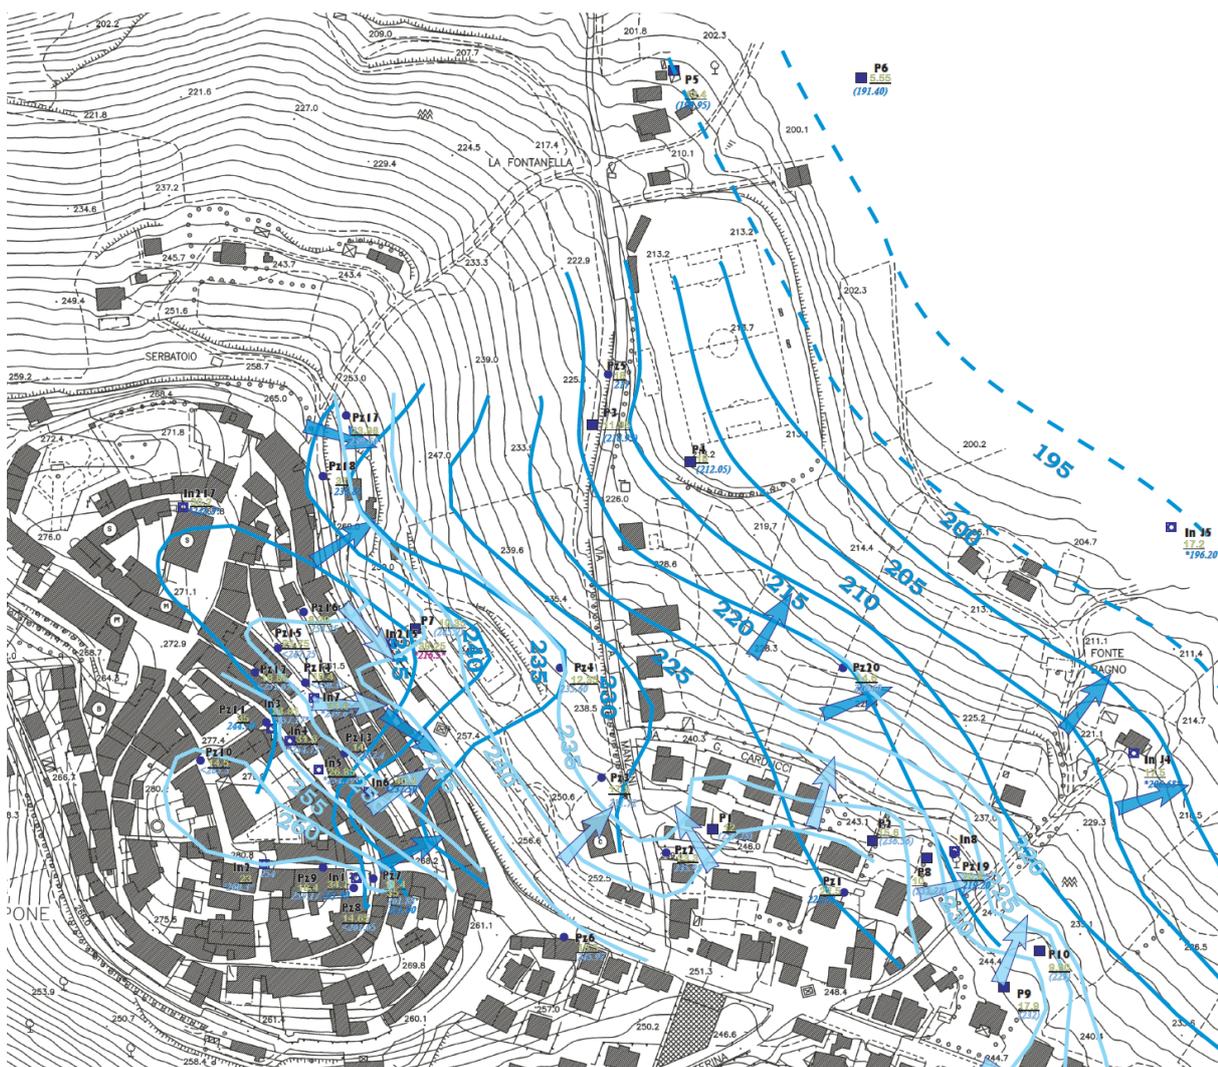
CARTA IDROGEOLOGICA - isopieze 2001-

Sono sempre presenti una falda superficiale ed una profonda con andamenti parzialmente diversi, anche in relazione alle interferenze dei sistemi drenanti come specificato nel capitolo che precede.
