Oggetto : CHIESA DI SAN FRANCESCO LAVORI DI RIPARAZIONE DANNI SISMA 2016

RELAZIONE STRUTTURALE MATERIALI E CALCOLI

Committente : COMUNE DI MONTELUPONE

CHIESA DI SAN FRANCESCO LAVORI DI RIPARAZIONE DANNI SISMA 2016

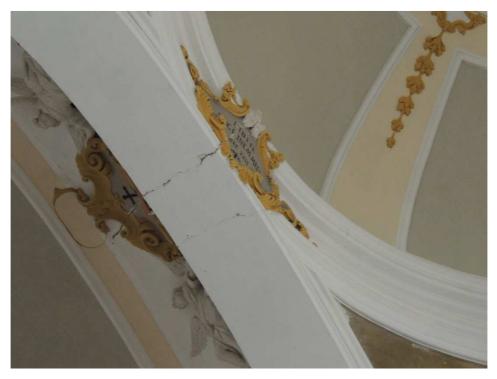
Negli archi in questione è evidente una fessurazione in chiave. Inoltre la spinta dell'arco accentuata dalla sollecitazione sismica ha fessurato sia l'arco sia i piedritti sul quale l'arco scarica. Si allegano alcune immagini ritenute più rappresentative.

Figura 1 - Apertura della cerniera sulla chiave dell'arco

Al fine di migliorare il comportamento degli archi e scongiurare eventuali crolli a seguito di futuri eventi sismici è stato deciso di posizionare delle catene così da eliminare totalmente la spinta dell'arco sui piedritti. Per le caratteristiche geometriche, la posizione delle catene e i materiali utilizzati si faccia riferimento ai disegni allegati.

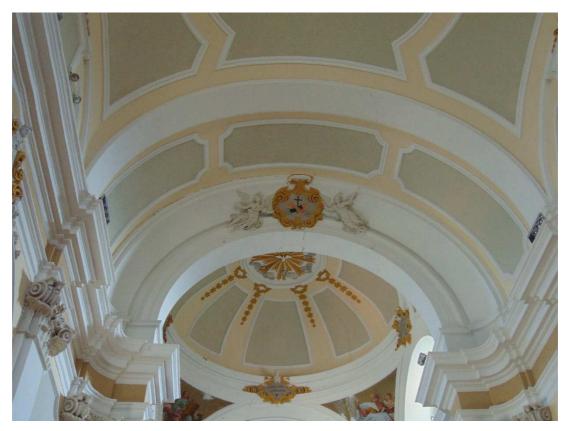
Figura 2 -Apertura della cerniera sulla chiave dell'arco

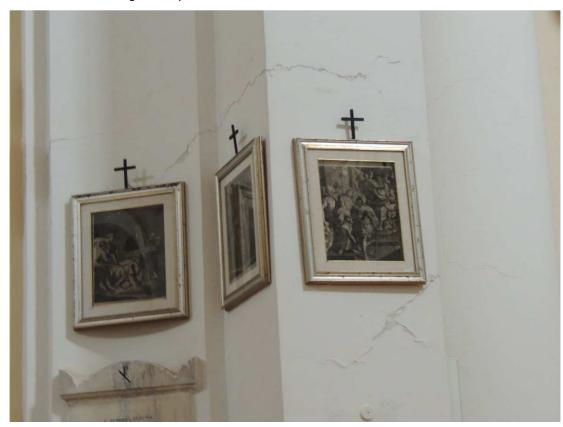
Figura 3- Fessurazione nei piedritti dei due archi centrali principali

Le verifiche pertanto risultano soddisfatte. Da considerare che l'aggiunta delle catene va a migliorare notevolmente anche il comportamento dei piedritti che riceveranno soltanto azioni verticali.

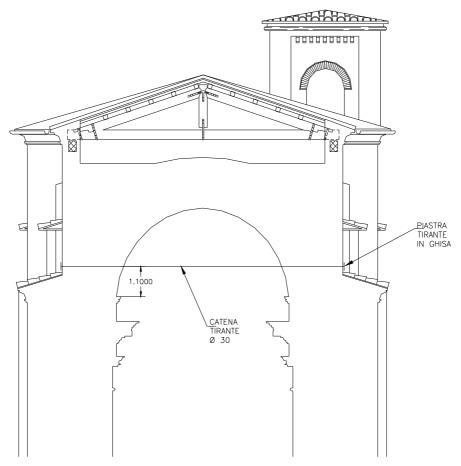
Figura 4 - Arco con catena
